## 鴨川の景観と昭和 10 年 6 月大水害

清貞圭佑

(2020 年入学 4 期生)

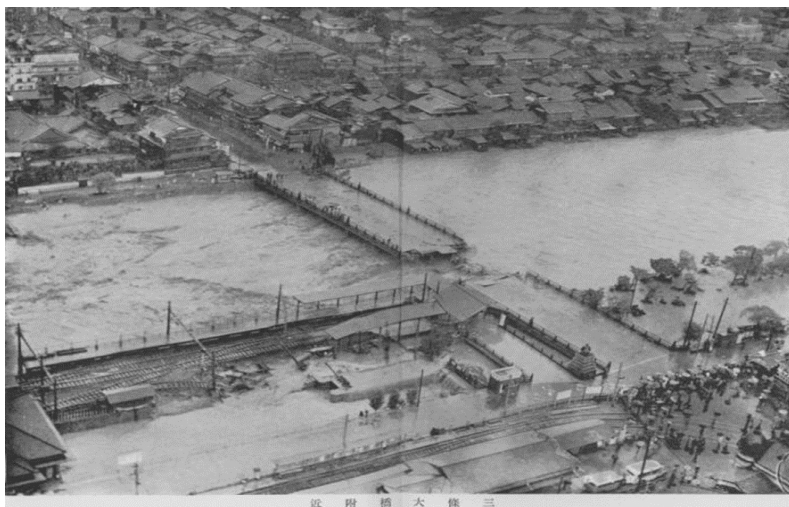
鴨川での被害は、死傷者 12 名、家屋流出 137 棟、家屋全半壊 158 棟、床上床下浸水 24,173 棟である。桂川や天神川などの他河川を含めた場合、死傷者 83 名、家屋流出 187 棟、家屋全半壊 295 棟、床上床下浸水 43,289 棟となる。
